LIKVIDÁCIA VRTU KÚTY 37 WELL KÚTY 37 ABANDONMENT

Key words: abandonment, well, kick, tubing, bottom hole pressure gauge

Abstract: Abandonment of the well Kúty 37 was complicated due to dealing with overpressured formation pressure (60,8 %). During short production test in 1997, the bottom hole pressure gauge was stuck in 2 7/8" tubing. The attempt to free pressure gauge via workover rig failed and the complication emerged when the fishing tool had stuck in tubing. Consequently, during killing the well and pulling up the tubing, the kick occurred. After killing the kick, the well was completed on the surface by preventer and production tree. In 2008, at the primary stage of abandonment, we had to deal with a problem of wellhead leakage in case of performing abandonment by external company. After solving this problem, tubing (including stuck wireline equipment) were pulled out of hole and the well was reamed to 2147,8 m. Abandonment itself was performed by four cement plugs in 6 5/8" production string and one in annulus 6 5/8" x 9 5/8".

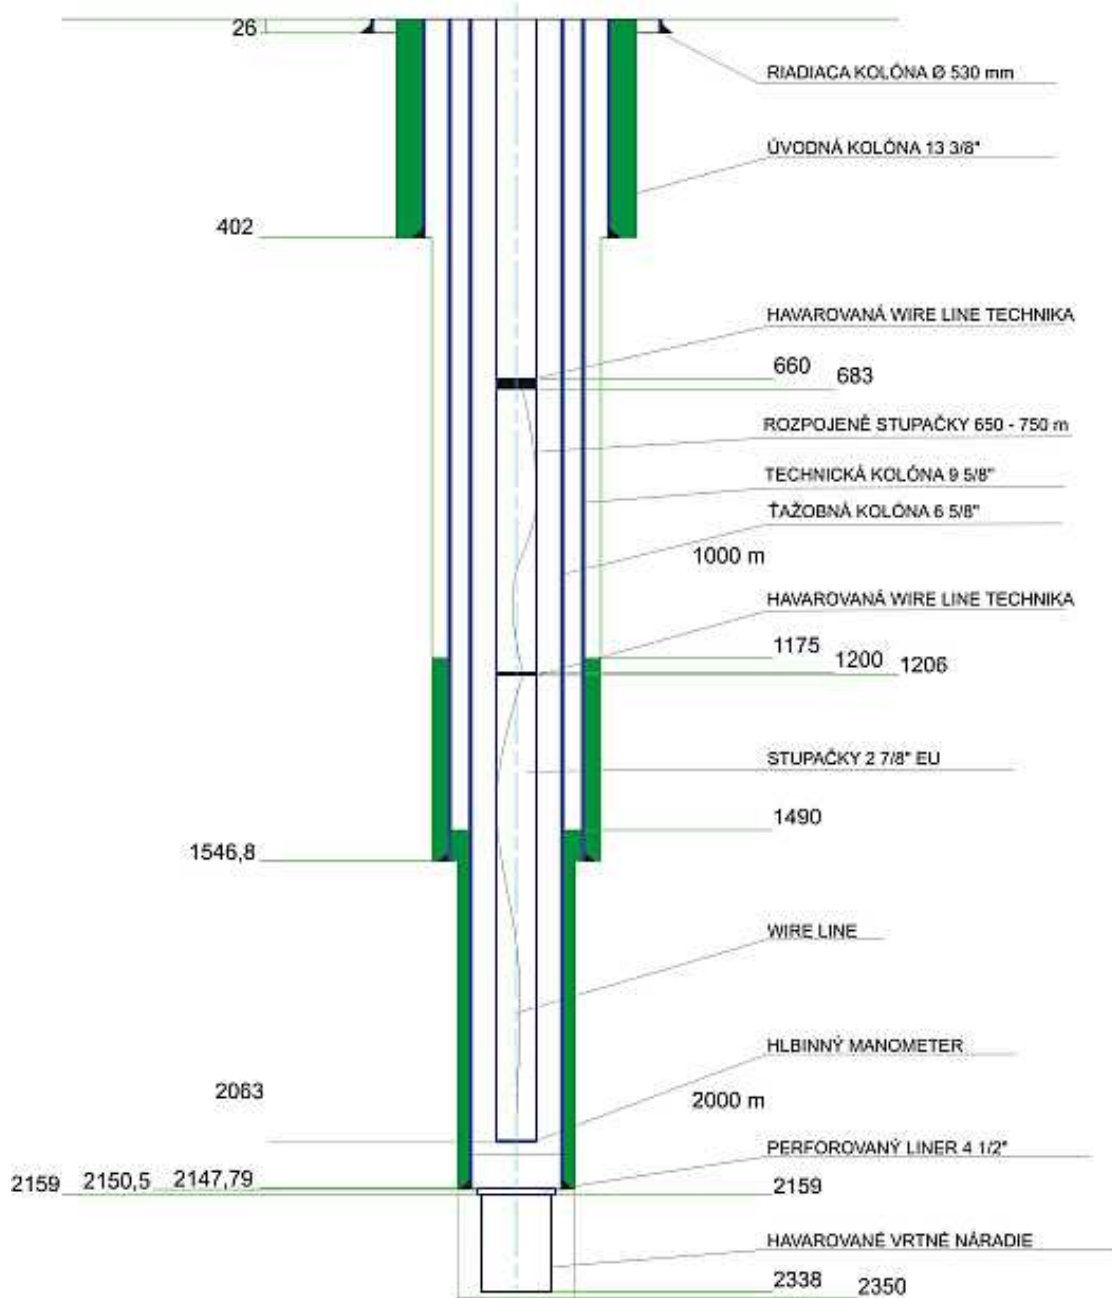
Obr. 1 Technický popis vrtu pred likvidáciou.

Vybrané technické údaje o vrte sú zobrazené na obr. 1.

Paralelne s prípravou projektu v NAFTA a.s. na 1 etapu likvidácie prebiehali rokovania s viacerými zahraničnými servisnými spoločnosťami o možnosti vypracovania projektu na likvidáciu sondy Kúty 37. Výsledkom resp. podmienkou, ktorá vyplynula z rokovaní bola dokonalá hermetičnosť ústia (požiadavka servisných spoločností) a taktiež návrh rozpočtu na POS, ktorý bol však neporovnateľne vyšší oproti rozpočtu obsiahnutom v projekte likvidácie sondy, vypracovanom projektantom spoločnosti NAFTA a.s. Na základe týchto výsledkov sa NAFTA a.s. rozhodla popasovať s likvidáciou sondy Kúty 37 svojpomocne. Z pohľadu eventuálnych komplikácií počas POS bol projekt likvidácie rozdelený do 3 etáp. Stav sondy pred prvou etapou likvidácie je znázornený na Obr. 1, detailný popis havarovanej wireline techniky je znázornený na obr. 2.

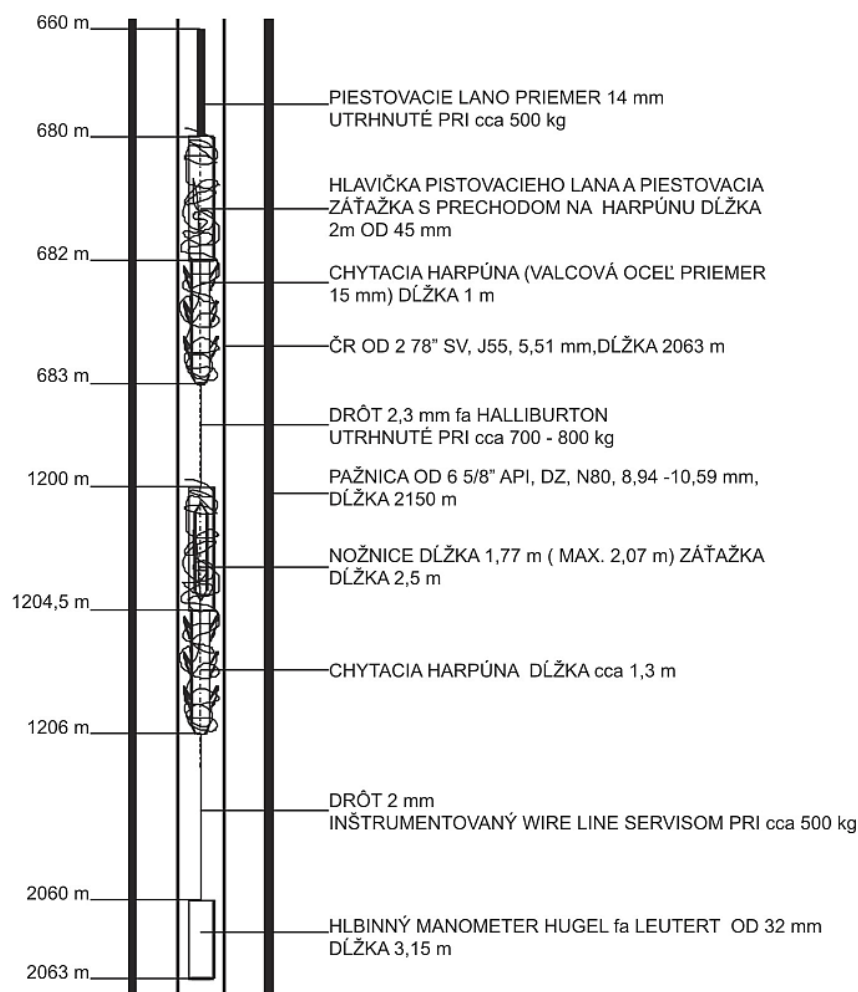
Obr. 2 Popis havarovanej wireline techniky.

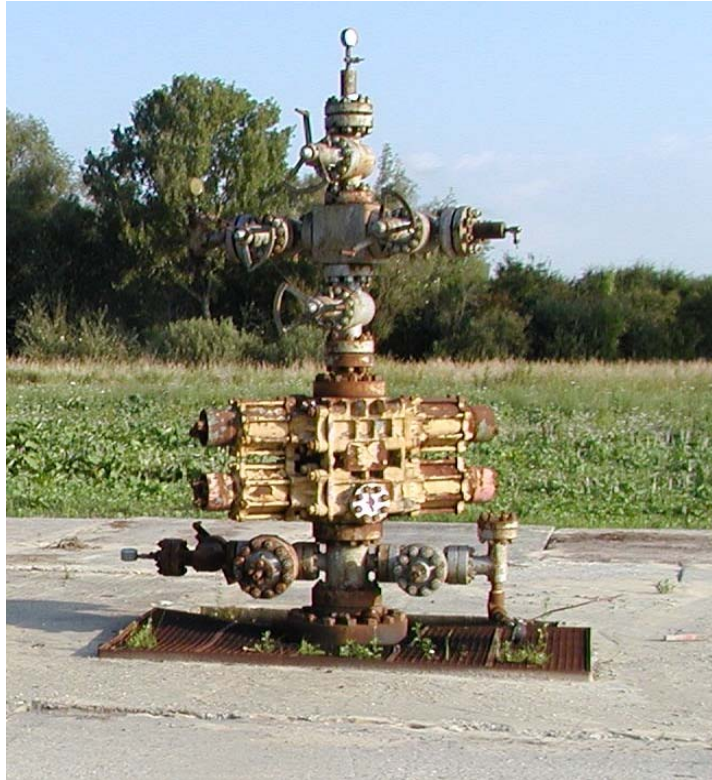
Pri oprave v roku 1998 bol problém spojiť preventer 7 1/16 x 35 MPa so spodnou časťou PK. Po premeraní sa zistilo, že roztečný priemer otvorov v príрубе spodnej časti PK je rozdielny (menší ako stanovuje norma API) a taktiež otvory pre skrutky sú len priemeru 33,7 mm, pričom norma API stanovuje priemer 39 mm.

Z tohto dôvodu boli použité prechodové skrutky Φ M 30 cez prírubu a v preventri Φ M 36. Pri prečisťovaní závitov (povolenie a znovu dotiahnutie matíc a skrutiek) závrtné skrutky na preventri nešli vytiahnuť cez otvory v závesnej príрубе čerpacích rúr. Na základe týchto poznatkov sa nedalo vylúčiť, že na spodnej časti PK a závesnej príruby ČR pre tlak 35 MPa sú otvory a možno i drážka pre tesniaci kovový krúžok len na tlak 21 MPa. Predpokladali sme, že preventer nasadený na ústi vrtu po oprave sondy v roku 1998 je funkčný a po napojení ovládacej stanice sa s ním bude možné manipulovať. Stav ústia sondy pred 1 etapou likvidácie je znázornený na obr. 3.

Obr. 3 Sonda uzatvorená a zabezpečená dvojitým hydraulickým preventrom.

V období 11/1997 – 01/1998 bola realizovaná POS za účelom vytiahnutia hlbinného manometra a overenia ťažobných možností sondy. Pri tejto oprave sa podarilo povytiahnuť čerpacie rúry do hĺbky 2 063 m. Pri pokuse o vytiahnutie manometra sa podarilo vytiahnuť 700 m drôtu, avšak následne došlo k utrhnutiu piestovacieho lana s harpúnou. Sonda bola uzatvorená a zabezpečená dvojitém hydraulickým preventrom DF 7 1/16" x 35 MPa obr. 3. Týmto boli práce na sonde ukončené.

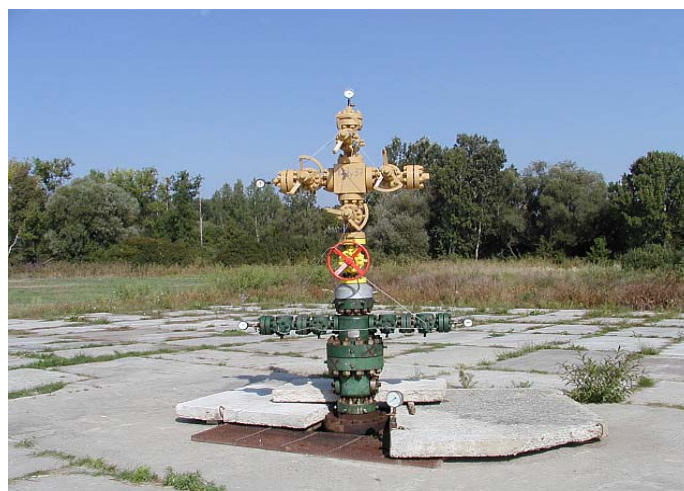
Obr. 4 Ústie vrtu po ukončení prvej etapy likvidácie.

V tejto etape likvidácie vyplývalo najväčšie nebezpečenstvo z prác vykonávaných pri otvorenej sonde, avšak výskum predchádzajúci samotným prácam pri odpúšťaní tlaku z medzikružia ukázal, že sondu je možné udržať počas otvorenia medzikružia so slabým výtokom plynu pri tlaku veľmi blízkom 0 MPa (sonda dýcha) a bez výtoky kvapaliny. Následne sa pristúpilo k samotnej výmene spodnej časti PK. Účel 1 etapy likvidácie bol splnený iba čiastočne, pretože napriek úspešnej výmene spodnej časti PK, preventra DF 7 1/16" x 35 MPa a vrchnej časti PK za nové ústie sa nám následne nepodarilo uvoľniť kolónu ČR a to ani pri ťahaní 40 t nad váhu ČR. Z ťahového namáhania kolóny ČR bol vypočítaný interval uchytenia ČR v hĺbke cca 1790 – 1950 m. Po ukončení 1 etapy likvidácie sa vrt uzatvoril. Ukončením prvej etapy likvidácie boli splnené všetky predpoklady v prípade likvidácie servisnou spoločnosťou v prípade potreby. Táto možnosť sa ale vylúčila, keďže NAFTA a.s. bola schopná pokračovať v likvidácii vrtu vlastnými kapacitami a taktiež po technickej stránke boli splnené všetky kritéria s prihliadnutím na bezpečnosť. Ústie vrtu po ukončení 1 etapy je znázornené na obr. 4.

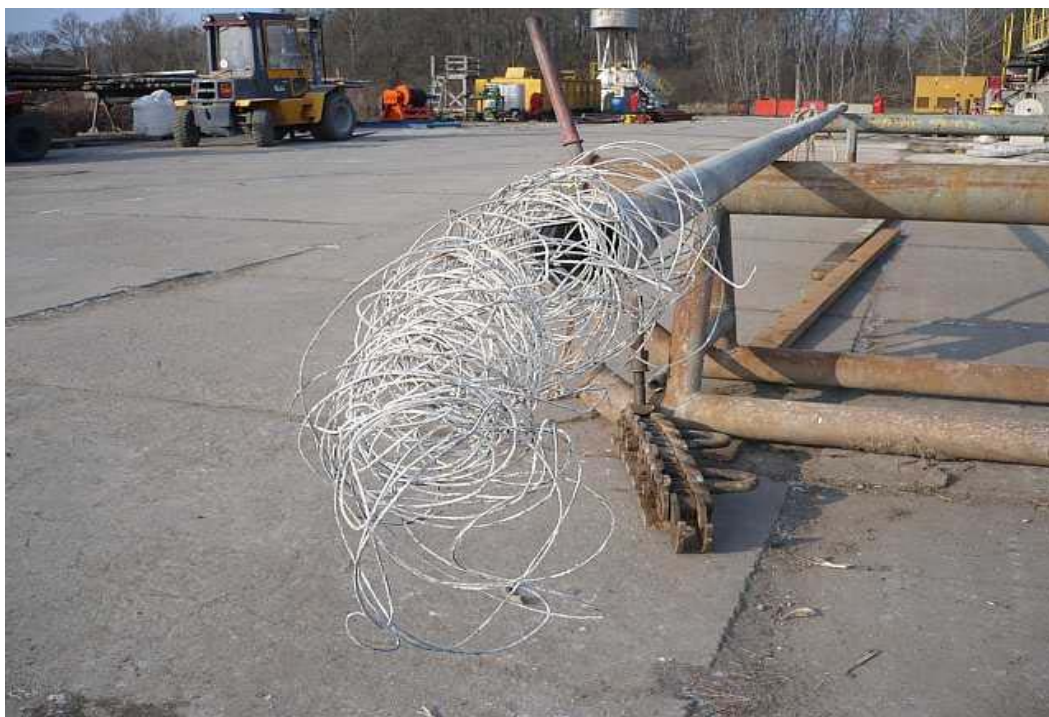
Pred začatím prác boli zaznamenaná nasledovné tlaky na ústi : p_c – 11,20 MPa; p_t – 11,20 MPa ; ŤK x TchK – 5,80 MPa. Z výsledku predchádzajúcej etapy likvidácie sa predpokladal prvý zhuk drôtu v intervale rozpojených čerpacích rúr, čo sa aj potvrdilo pri postupnom vyťahovaní ČR z hĺbky 748 m (obr. 5).

Obr. 5 Zhuk drôtu v intervale rozpojených čerpacích rúr.

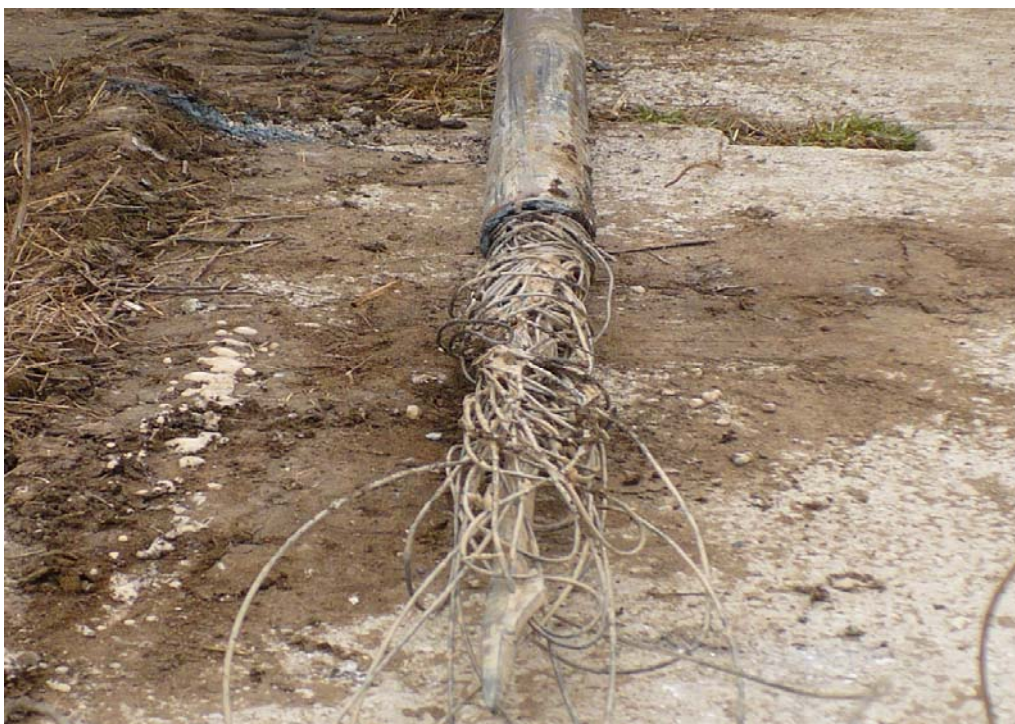
V Tab. 3 sú detailne zaznamenané uviaznuté elementy v ČR s hĺbkovým intervalom. Na obr. 5 je zdokumentovaná harpúna + zhuk drôtu v ČR. Keďže z hĺbky 1756 m sa nám po opakovaných inštrumentačných pokusoch podarilo vytiahnuť len 1 ks ČR, pristúpilo sa k zapúšťaniu obvrťavacích rúr o priemere 5".

Obr. 6 Harpúna a zhluk drôtu v čerpacích drôtoch.

Následne sa postupným obvrtávaním ČR a ich postupným vyťahovaním zo sondy pomocou chytacieho trňa vytiahla kolóna ČT o celkovej dĺžke 2061,5 m. Ďalej sme pokračovali s prepracovávaním vrtu pomocou zubovej korunky Φ 141 mm.

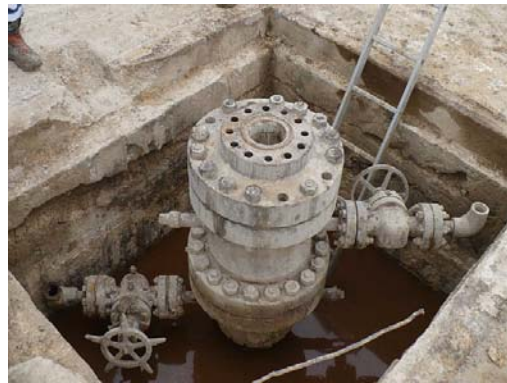
Obr. 7 Stav sondy po ukončení podpovrchovej likvidácie.

cementáciu medzikružia ŤK x TchK izolačným mostíkom (interval 1246 – 1077) a v ŤK izolačným mostíkom v intervale 1278 – 1077 m pričom počas cementácie nám vytieklo z medzikružia 2000 l barytového výplachu. Pokračovali sme cementáciou izolačného mostíka v intervale 451,96 – 364,96 m a nakoniec v intervale 61,4 – 0 m. Stav sondy po ukončení podpovrchovej likvidácie je znázornený na Obr. 7. Sondy sme uzatvorili a stav ústia sondy je znázornený na Obr. 8. Po vykonaní podpovrchovej likvidácie bola sonda odovzdaná do povrchovej likvidácie s následnou požiadavkou – po odrezaní ústia sondy vykonať docementovanie medzikružia ŤK x TchK pomocou 1" ČR od hĺbky min. 30 m a rovnako docementovať medzikružie TchK x ÚK. Pozemok na ktorom sa nachádza sonda sa po povrchovej likvidácii a následnej technickej a biologickej rekultivácii odovzdá jej vlastníkom.

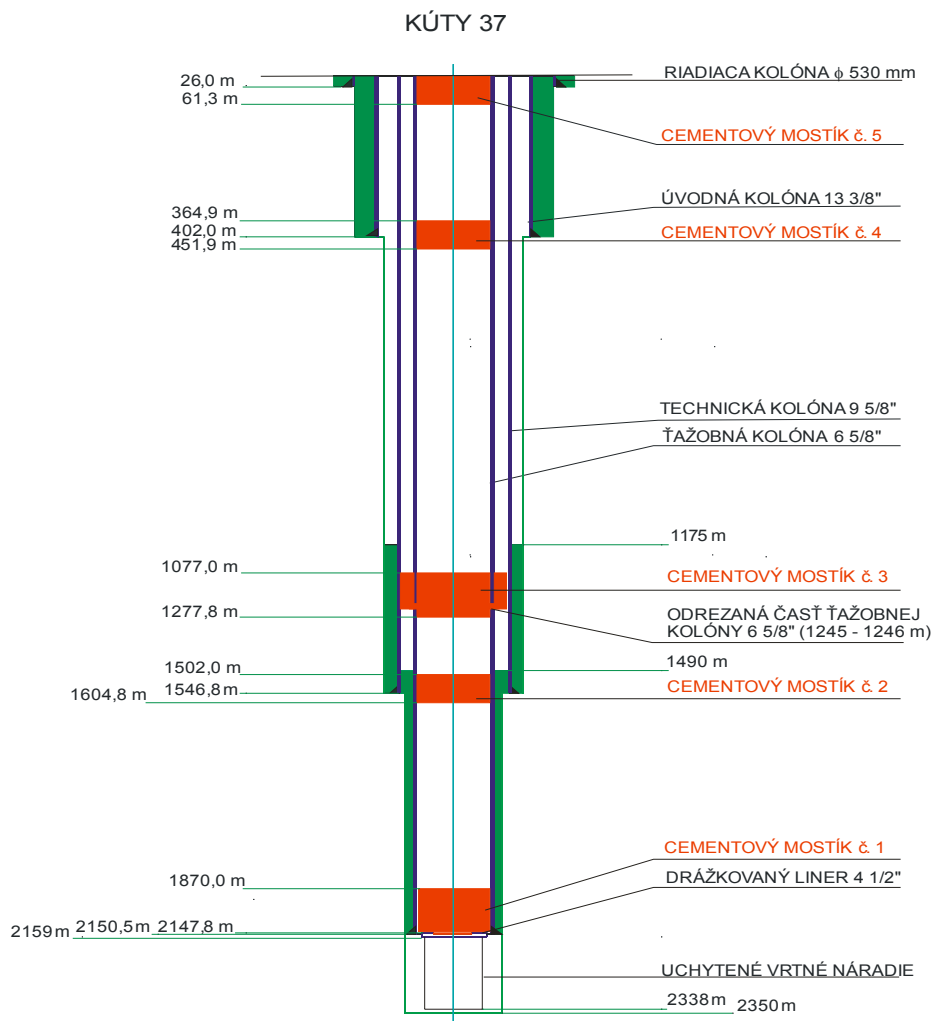
Obr. 8 Technický popis uzatvorenej likvidovanej sondy.
