## PREVENCE NEKONTROLOVATELNÝCH VÝSTUPŮ DŮLNÍCH PLYNŮ V PLOCHÁCH OPUŠTĚNÝCH UHELNÝCH DOLŮ ČESKÉ ČÁSTI HORNOSLEZSKÉ PÁNVE

## PREVENTION OF UNCONTROLLED MINE GAS ESCAPES IN AREA OF ABANDONED HARD COAL MINES IN THE CZECH PART OF THE UPPER SILESIAN BASIN

*Petr Hemza*<sup>1</sup>

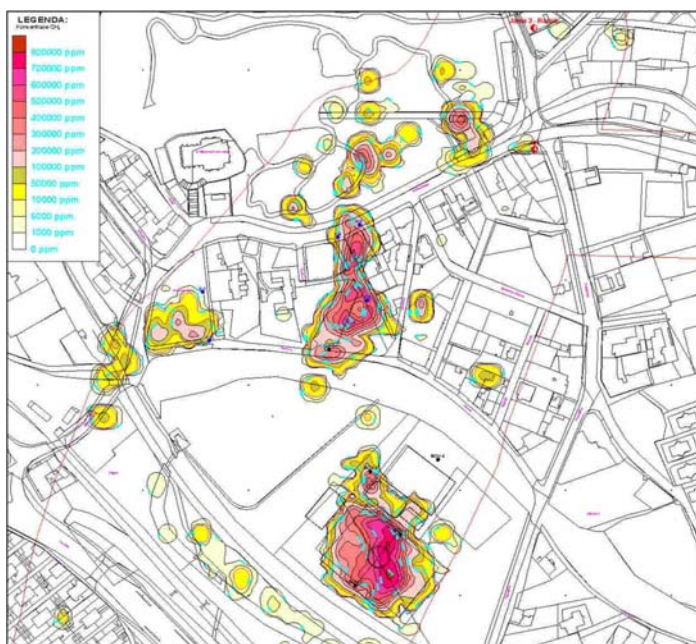
**Obr. 3** Výsledky atmogeochemického průzkumu ve staré části Orlové.

Dne 26. 4. 2001 majitel areálu TJ Slovan Orlová oznámil výstup plynů ze sloupku oplocení fotbalového hřiště. Následující den bylo provedeno kontrolní měření na místě, včetně fyzické kontroly lokalit 10 starých jam v k. ú. Orlová, které prokázalo koncentrace metanu v půdním vzduchu na úrovni až 76,4 % (obr. 3).
